# BOLLETTINO STORICO ALTA VALTELLINA

# Recenti ritrovamenti artistici nel cuore della vecchia Bormio

STEFANO ZAZZI

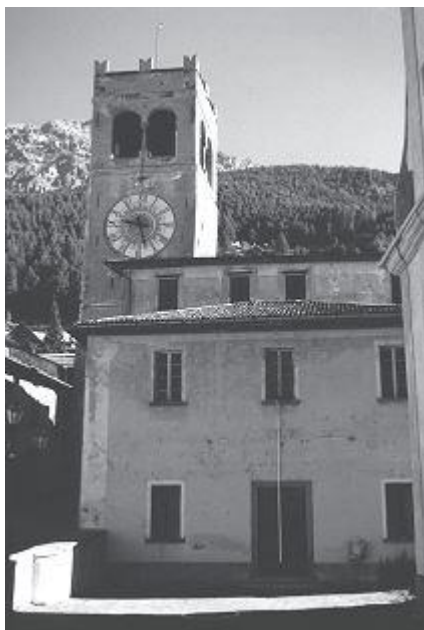
*Foto 1 - Sala colonne prima dei recenti restauri*

Il caso ha voluto che il restauro delle facciate dell'edificio conosciuto in Bormio con il nome di "sala colonne", eseguito nell'estate 2000, rimanesse incompiuto nelle parti inferiori dei due fronti sud ed ovest. Rimuovendo con cura l'intonaco a base cementizia in corrispondenza dell'angolo verso il Kuerc, il restauratore Marco Garoli, assistito dal muratore Guido Confortola, ha rintracciato pochi centimetri al di sotto del paramento murario una prima colonna dal tronco in granito grigio, posizionata novanta centimetri all'incirca dallo spigolo in direzione

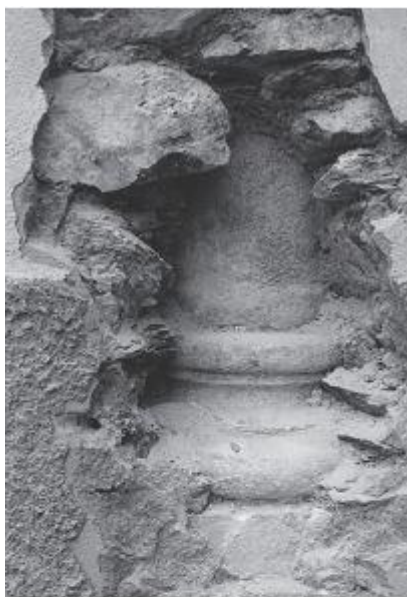
*Foto 2 - Il ritrovamento della prima colonna*

est; la colonna è lavorata solo in parte (verso sud-est appunto) e la sua scoperta ha fornito numerose informazioni.

Innanzitutto si è potuto constatare che il fronte ovest della struttura con ogni probabilità rimase chiuso dalla muratura in pietra sin dalle origini (diversamente la colonna risulterebbe costruita in corrispondenza dell'angolo). Al contrario la facciata sud, verso il sagrato, era aperta e sistemata con tre arcate sorrette da quattro colonne (una volta scoperta la prima, le altre tre sono state facilmente ritrovate analizzando la geometria di quelle già esistenti all'interno dell'edificio). Dunque mentre le pareti a mattina ed a sera erano chiuse (l'una verso la piazza ed il Kuerc, l'altra verso il cimitero della collegiata) quella verso il sagrato si presentava aperta con decorazioni poste sopra l'arco centrale, in facciata e all'intradosso delle tre arcate successivamente chiuse. Si tratta per queste ultime di decorazioni a stucco riproducenti motivi floreali, completate superiormente da cornici sbalzate a più ordini sempre in stucco bianco. Gli affreschi, collocati agli angoli del fronte sud, raffigurano ossa e scheletri, ed evidenziano chiaramente la destinazione della costruzione: l'ossario attiguo alla collegiata dei Santi Gervasio e Protasio.

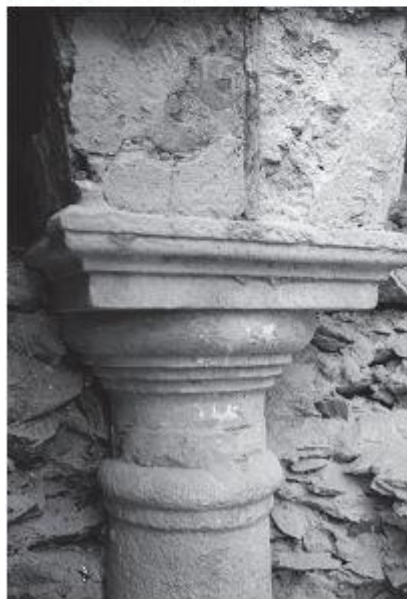
*Foto 3 - Particolare del capitello*

Tornando alle colonne esistenti all'interno della sala e quelle di recente ritrovamento in facciata, ho potuto notare una singolare coincidenza tipologica con quelle affiancate ai lati del portale della collegiata. Non solo il fusto risulta essere cilindrico con entasi, ma anche la base ed il capitello propongono una perfetta analogia.

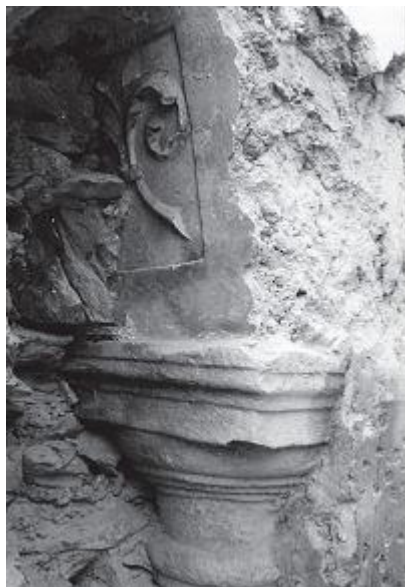
*Foto 4 - Decorazioni a stucco all'intradosso degli archi*

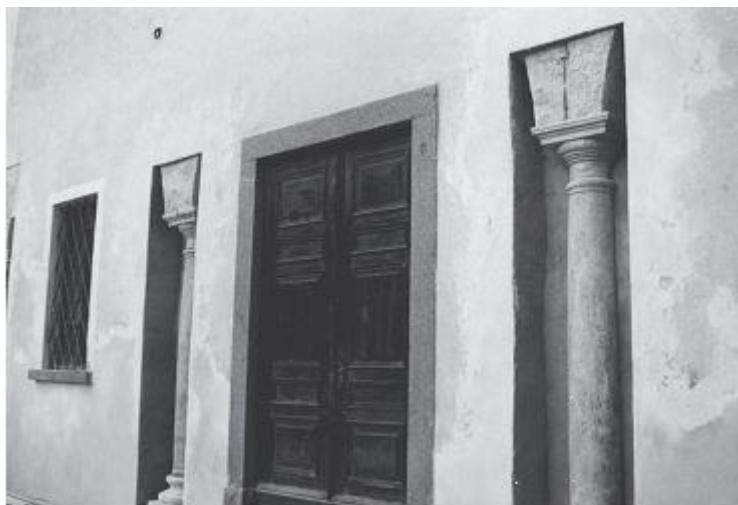
*Foto 5 - Il fronte verso il sagrato con la sistemazione provvisoria attuale*

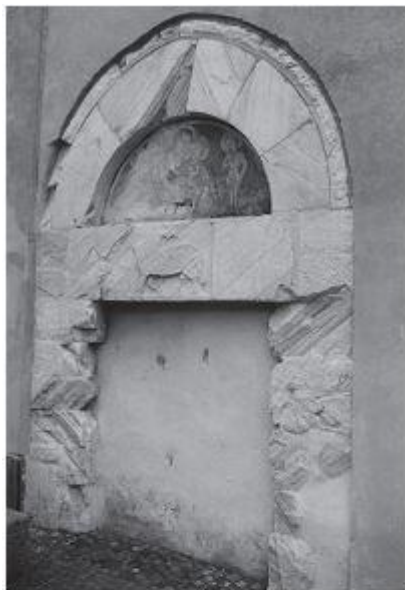
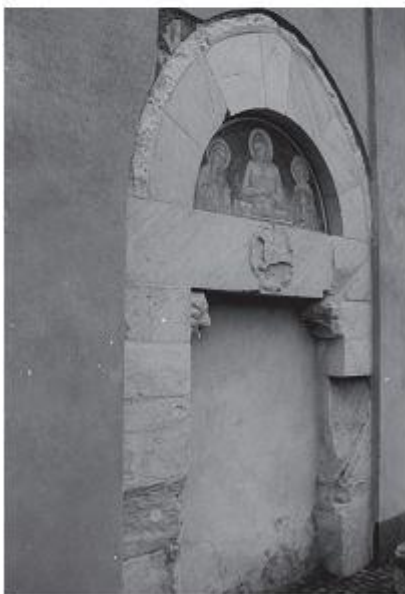
*Foto 6 e 7 - Chiesa Collegiata di Bormio: in alto il portale di sinistra e in basso quello di destra, inseriti nel muro del fronte principale*

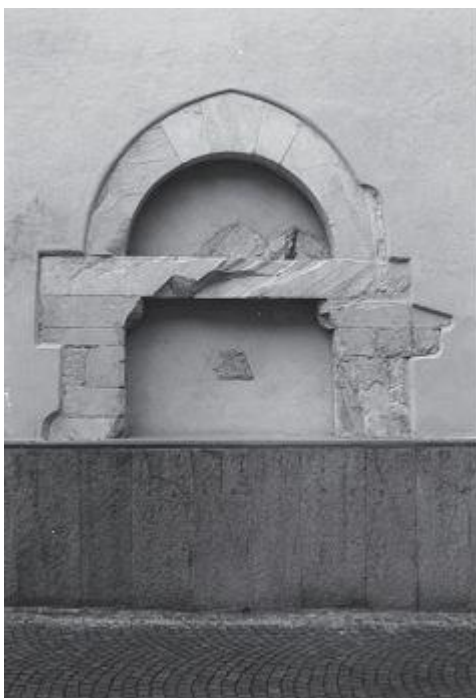
*Foto 8 - Chiesa Collegiata di Bormio: Portale fronte sud*

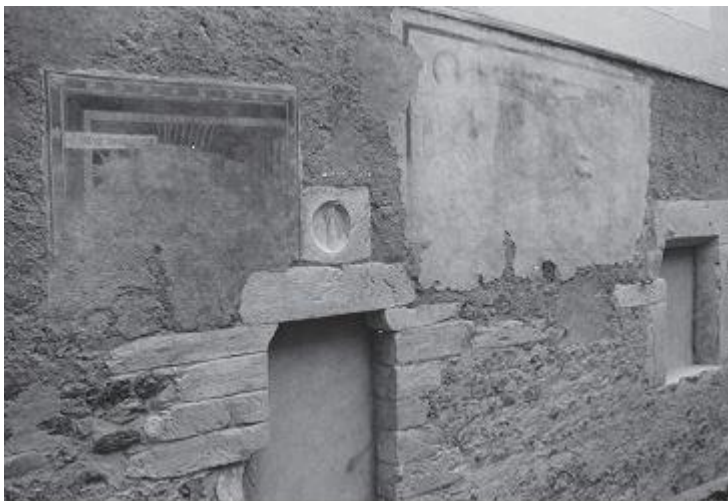
*Foto 9 - Aperture arcaiche recentemente restaurate sul prospetto nord*

Già che si argomenta di ritrovamenti e piacevoli scoperte artistiche, rimanendo nell'ambito della vicina chiesa dei S.S. Gervasio e Protasio, è doveroso segnalare alcune aperture da poco ritrovate nel corso dei restauri delle facciate nord ed est: durante l'estate si è dato corso al completamento del lavoro avviato nel 1996 ripulendo tra l'altro gli affreschi che affioravano sulla parete settentrionale; consolidate e protette le pitture, si è potuto sfondare la muratura entro i conci in pietra chiara dell'antico accesso laterale. Così ora risultano ben definite la porta con la splendida architrave incisa, e l'adiacente finestra, che era dotata di inferriata.

Queste aperture arcaiche, valorizzate dalla sovrastante Crocifissione e dal dipinto di Simone martire, sono in evidente relazione con quelle scoperte sulla facciata principale e sulla parete sud e rappresentano un chiaro segno che almeno le parti inferiori dei muri della chiesa sono quelli dell'impianto architettonico a tre navate precedente alla distruzione spagnola tristemente famosa.

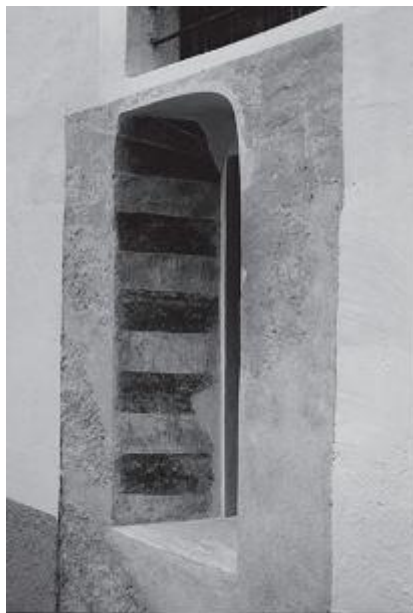
*Foto 10 - Antica apertura scoperta verso est nella parriocchiale*

Soltanto la parte absidale fu con ogni probabilità ricostruita nella prima metà del Seicento come si è potuto notare a seguito del ritrovamento di un'altra finestra comparsa verso est, lungo Ripa Valenti. Quest'ultima si differenzia dalle altre sia per essere alta, stretta ed arcuata in sommità, e pure per la decorazione a fasce alterne sui toni dell'avorio e del rosso che la contornano.

L'altezza del livello del davanzale ci fa pensare una volta ancora all'accresciuta quota stradale rispetto al tardo Medioevo (epoca di riferimento dell'apertura), similmente a

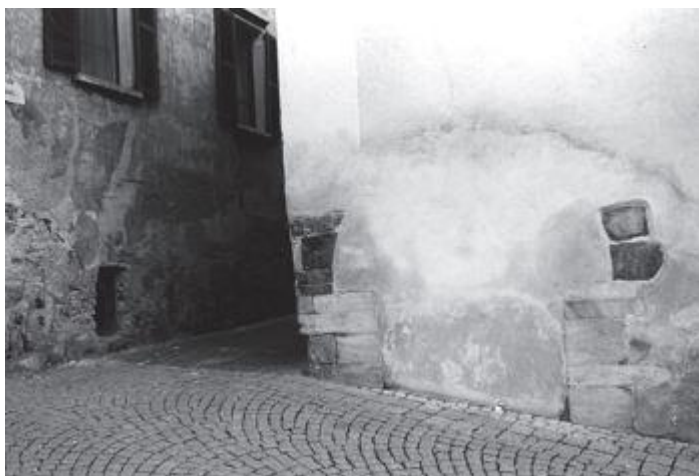
*Foto 11 - Sala Colonne: antica apertura verso il Kuerc*

Un cenno va rivolto allora al portale a conci chiari ora murato, visibile sul lato ovest della struttura e privo della sommità ad arco: fu realizzato in marmo bianco di Uzza, materiale ricorrente nelle antiche aperture (porte e finestre) della collegiata. Questo elemento di fabbrica conferisce più di ogni altro una certa antichità all'attuale "sala colonne", benché non abbia particolare relazione con il sistema a dodici colonne reggenti la volta interna; o meglio, aggiungiamo che le sue forme sono compatibili con il ribassamento della volta tipo in cui il portale (primitivo accesso?) va ad inserirsi. Per completezza, è bene sottolineare come il portale risulti interrotto dal profilo inclinato attuale della piazza per due metri almeno. Considerazione che può essere estesa alle aperture inserite nei vetusti muri della casa sovrastante "sala colonne", di cui emergono solo gli archi superiori; dunque le soglie di queste antiche porte sono poste oltre due metri al di sotto della pavimentazione del vicolo, che alcuni secoli fa era evidentemente alla stessa quota.
